عنوان مقاله :

نگرشی بر پدیده آبشستگی تکیه گاهها و پایه های پلها و راهکارهایی برای مقابله با آن

نویسنده مقاله : مهندس سیامک ترکاشون

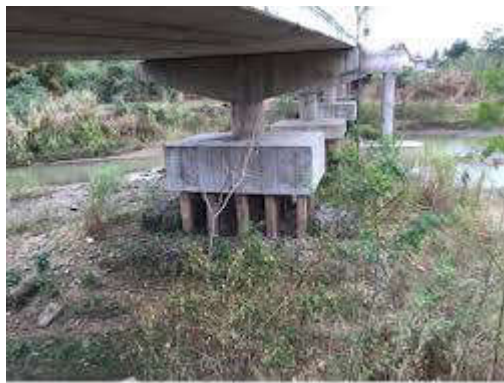
تصویر ۶- نمایان شدن فونداسیون و شمعهها

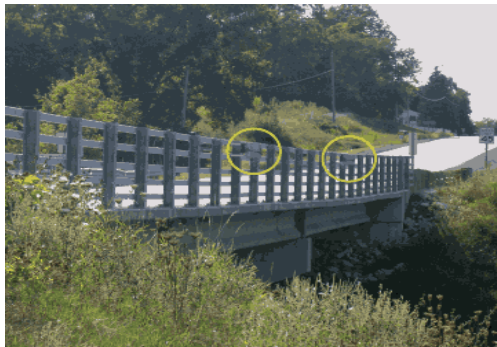
تصویر ۸- شکم دادگی صفحه پل در اثر نشست حفزه ای

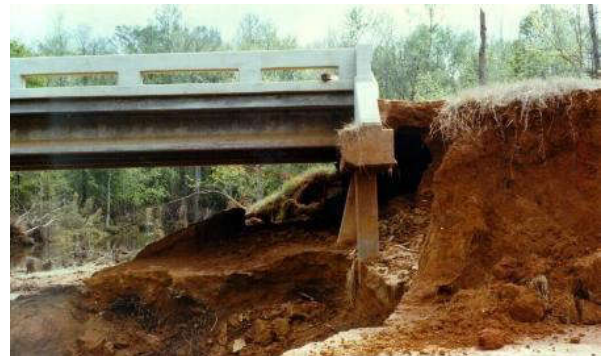
تصویر ۷- ایجاد حفزه

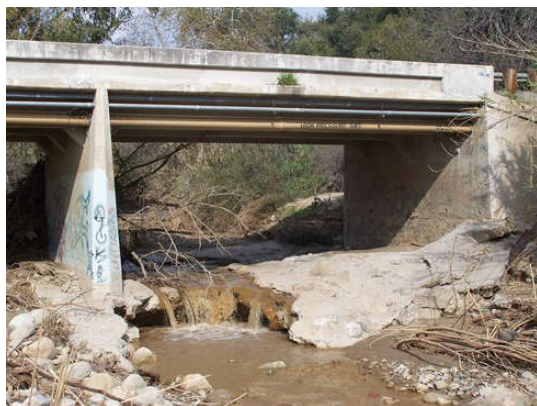
تصویر ۱۰- آبشستگی بستر و زیر فونداسیون پایه ها و کوله ها

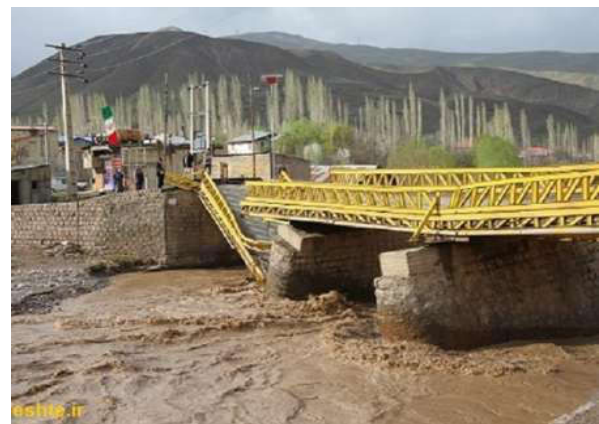
تصویر ۹- انهدام پایه

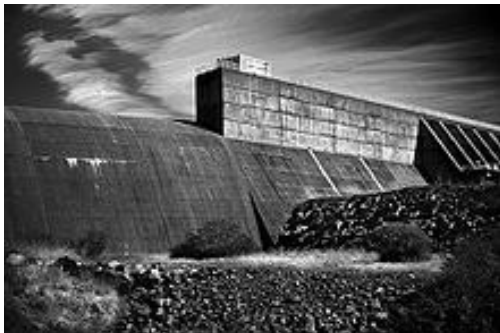
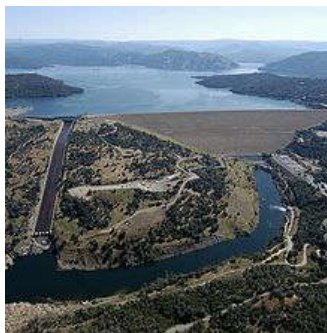
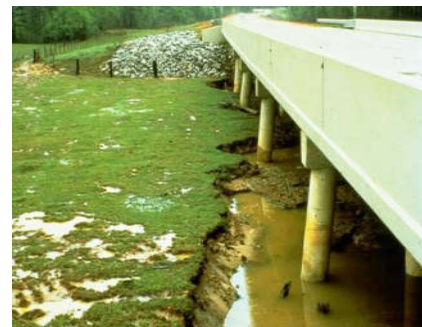
یکی از پیش بینی های ارزشمند مطالعاتی این سد ، در نظر گرفتن سرریزهای اضطراری در زمان طراحی و ساخت بود که در آبشستگی خطرناک سال ۲۰۱۷ در ۱۱ فوریه کاربرد عالی خود را نشان داد . و آن تخلیه حجم آبی با دبی $360\text{m}^3/\text{sec}$ (یعنی حدود ۳۶۰ تن آب در ثانیه) بر دامنه پشته خاکی زیر تاج بتنی سر ریز اضطراری و کمکی بود. شدت فرسایش و آبشستگی در سرریزهای بتنی اصلی و بسترها بالا بود.

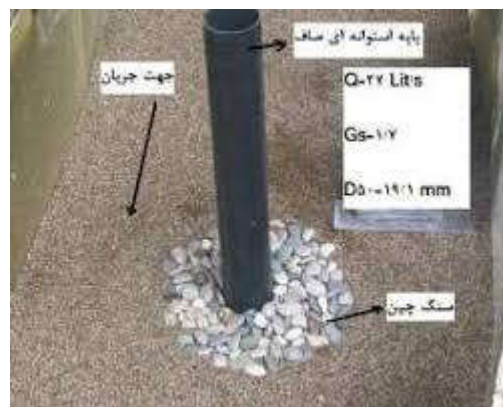
۱- مقاوم سازی بستر و اطراف پایه ها و تکیه گاهها با استفاده از سنگ چین (مانند گابیون سازی که در جدار کنار رودخانه ها میکنیم)
